# Druidelijke Taal

**Reconstructie Herenwal**

Heerenveen, De Herenwal

Hoorn, Oostereiland

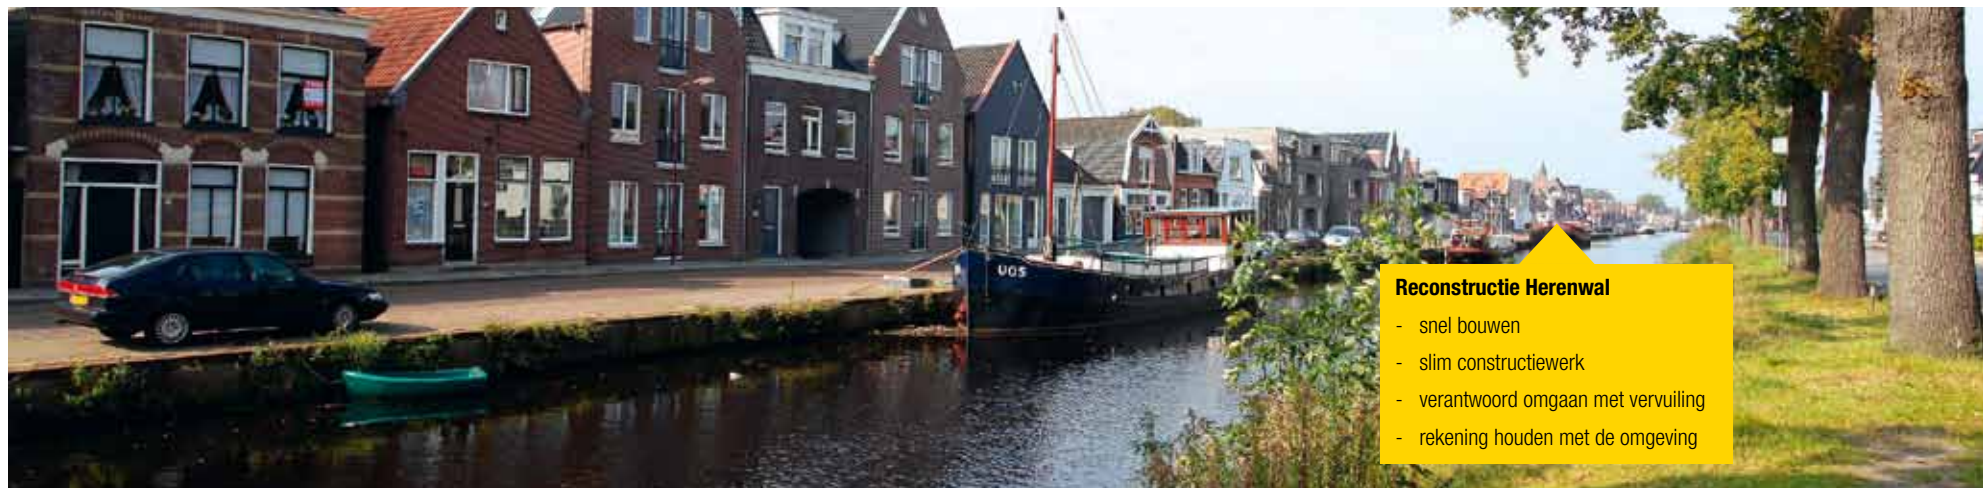
Het herstel van de kademuur wordt aangepakt vanaf het water. Vanaf een geschakeld ponton met daarop een 40-tons mobiele kraan zal Beens de oude kademuur gedeeltelijk slopen en vervangen door kademuur van prefab beton. De activiteiten in en aan de gracht worden dus tijdelijk belemmerd, maar de bewoners van Heerenveen krijgen er wel iets voor terug. Na vervanging van de kademuur en de bestrating hebben de omwonenden geen last meer van gaten in de weg. Deze zijn achter de kademuur ontstaan als gevolg van wegspoelend zand.

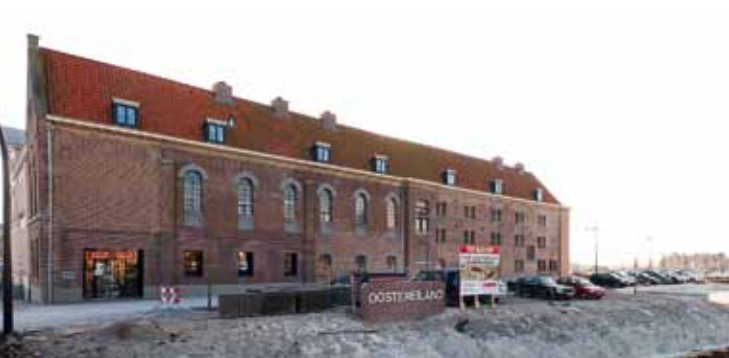
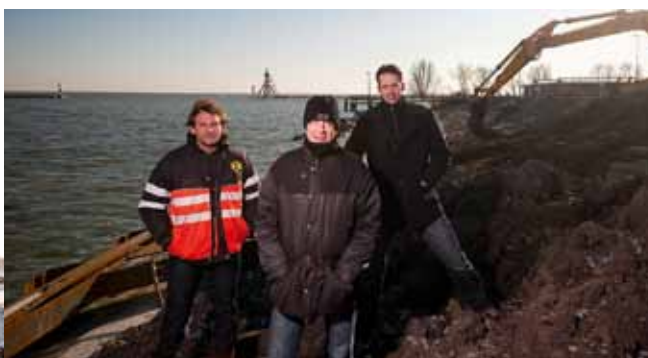
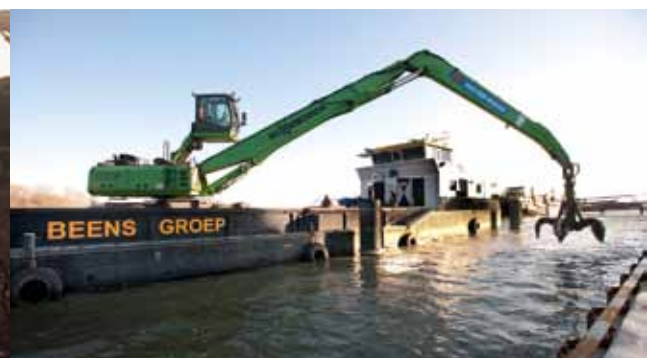
Ons materieel bestaat uit eigen kranen, 5 complete hei-sets, meerdere werkschepen, pontons en eigen transportmiddelen.

Overigens heeft het nieuwe beleid er nog lang niet voor gezorgd dat het materieel van de Beens Groep begint uit te dunnen. Zo heeft ze zes kranen in eigen bezit, stuk voor stuk geschikt om stalen damwanden te zetten. Ze beschikt over vijf complete ‘hei-sets’ en meerdere werkschepen. Hiervan

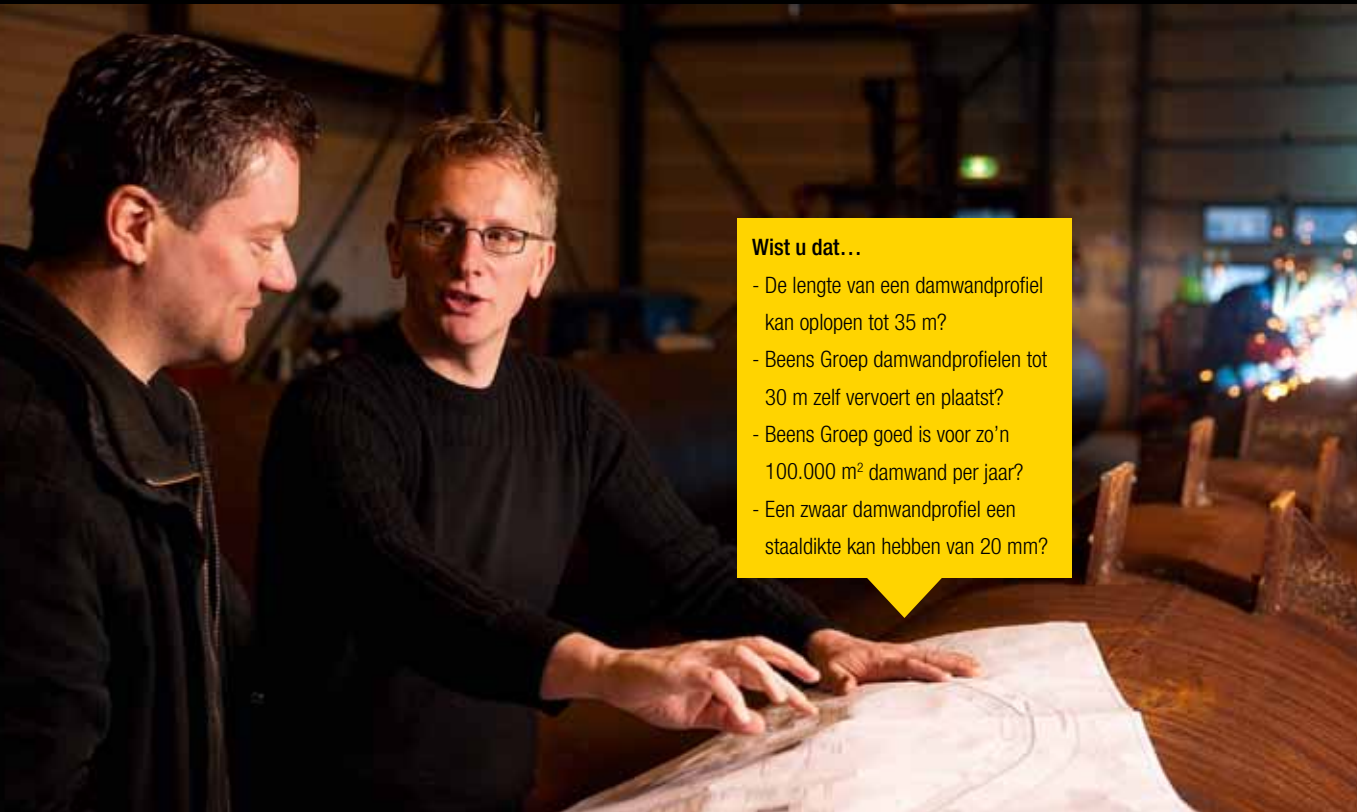
- De lengte van een damwandprofiel kan oplopen tot 35 m?
- Beens Groep damwandprofielen tot 30 m zelf vervoert en plaatst?
- Beens Groep goed is voor zo'n 100.000 m<sup>2</sup> damwand per jaar?
- Een zwaar damwandprofiel een staaldikte kan hebben van 20 mm?

Bij de berekening hoe lang, hoe dik en hoe zwaar een damwand moet zijn, spelen drie componenten een rol. De damwand moet opgewassen zijn tegen de gronddruk, die wordt veroorzaakt door het niveauverschil. Is er sprake van grote druk, dan moet de damwand worden verankerd. De verankering verhoogt de weerstand, zodat de damwand nooit door de grond kan worden weggedrukt. Niet minder belangrijk is de grondwaterstand. Klein Kranenborg: "In de meeste gevallen is deze bekend. Maar het gebeurt ook dat het stijgende oppervlaktewater het grondwater opstuwt. Dit zien we vaak in getijdengebieden. In dat geval moeten we precies weten welke hoogte het grondwater kan bereiken. En ten slotte speelt het gebruiksdoel een rol. Het maakt nogal wat verschil of het maaiveld achter de damwand bestemd is voor zware industrie of voor een wandelpark."
